# Mögliche radiologische Auswirkungen eines Versagens des Reaktordruckbehälters des KKW Tihange 2

Übersetzung des englischsprachigen Originaltextes

Universität für Bodenkultur Wien

Im Auftrag der StädteRegion Aachen

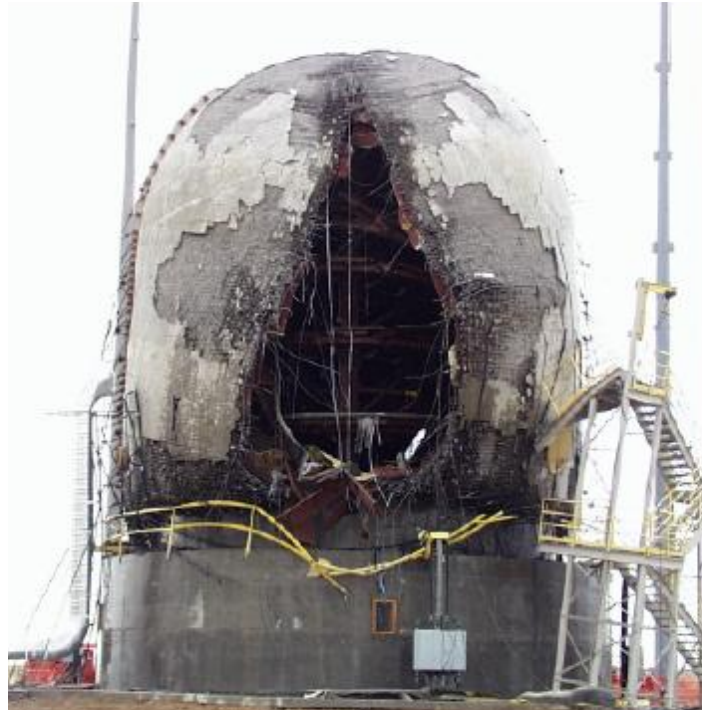
Abbildung 1: Versagen des Sicherheitsbehälters beim Maßstabexperiment 1:4 (Sandia National Laboratories, 2003)

Ein solches Versagen führt wahrscheinlich zu einem Dehnen und Reißen der vorgespannten Spannglieder, mit dem Ergebnis, dass die Wand des Sicherheitsbehälters in der Nähe des Mittelpunktes des Sicherheitsbehälters reißt. Ein solches Ergebnis konnte im Zuge eines Großversuchs (Versuchsmaßstab 1:4) der Sandia National Laboratories beobachtet werden. Allerdings muss angeführt werden, dass bei jenem Großversuch leicht andere Bedingungen herrschten als in dem hier beschriebenen Fall. Der Großversuch wurde mit Wasser im System und Gasdruck oberhalb des Wassers durchgeführt, wobei der Druck langsam aufgebaut wurde. Beim Großversuch versagte der Sicherheitsbehälter beim 2,4 bis 2,5-fachen Auslegungsdruck (Sandia National Laboratories, 2003).

Der Großversuch der Sandia National Laboratories hat gezeigt, dass im Fall eines Versagens des primären Sicherheitsbehälters große Mengen an Schutt und Trümmerteilen erzeugt werden. Darauf aufbauend kann davon ausgegangen werden, dass im Falle eines Versagens des primären Sicherheitsbehälters auch der sekundäre Sicherheitsbehälter versagen kann. Wenn man einen solchen Effekt annimmt, ist es wichtig sich zu vergegenwärtigen:
